BOLETIM DE OCORRÊNCIA Nº 01752/2021

Tipo de Ocorrência: Vistoria técnica / preventiva.

Endereço: Rua Mata Machado, s/nº.

Trata-se imóvel denominado de Museu do Índio.

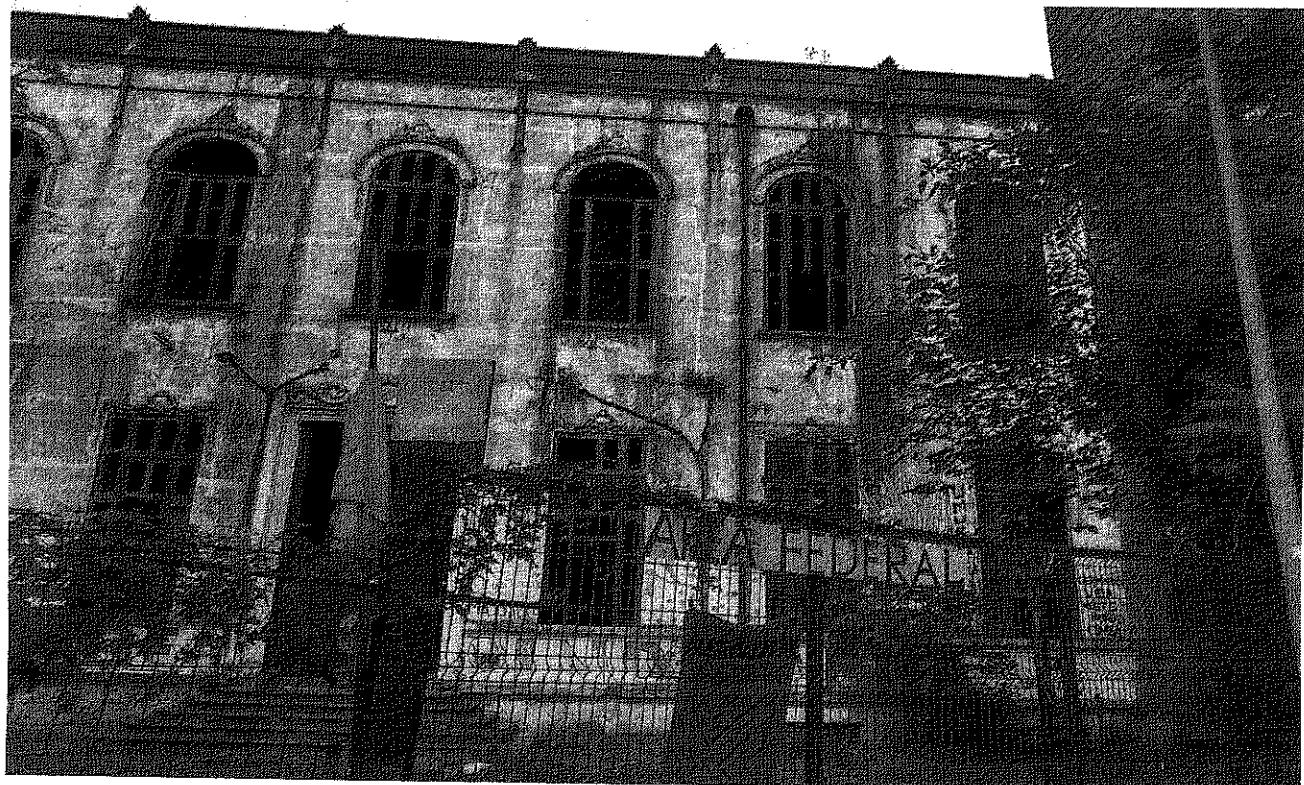
FACHADA

O imóvel está em totalmente abandonado e em péssimo estado de conservação com alto risco de queda de partes de estruturas.

Diante dos fatos constatados ratificamos a grave situação de insegurança e o risco iminente de desabamento do prédio em tela e entendemos que são necessárias ações que afastem os usuários do prédio, pois em caso de queda de parte ou queda total da estrutura existem grandes riscos de gerar danos físicos em um ou mais transeuntes.

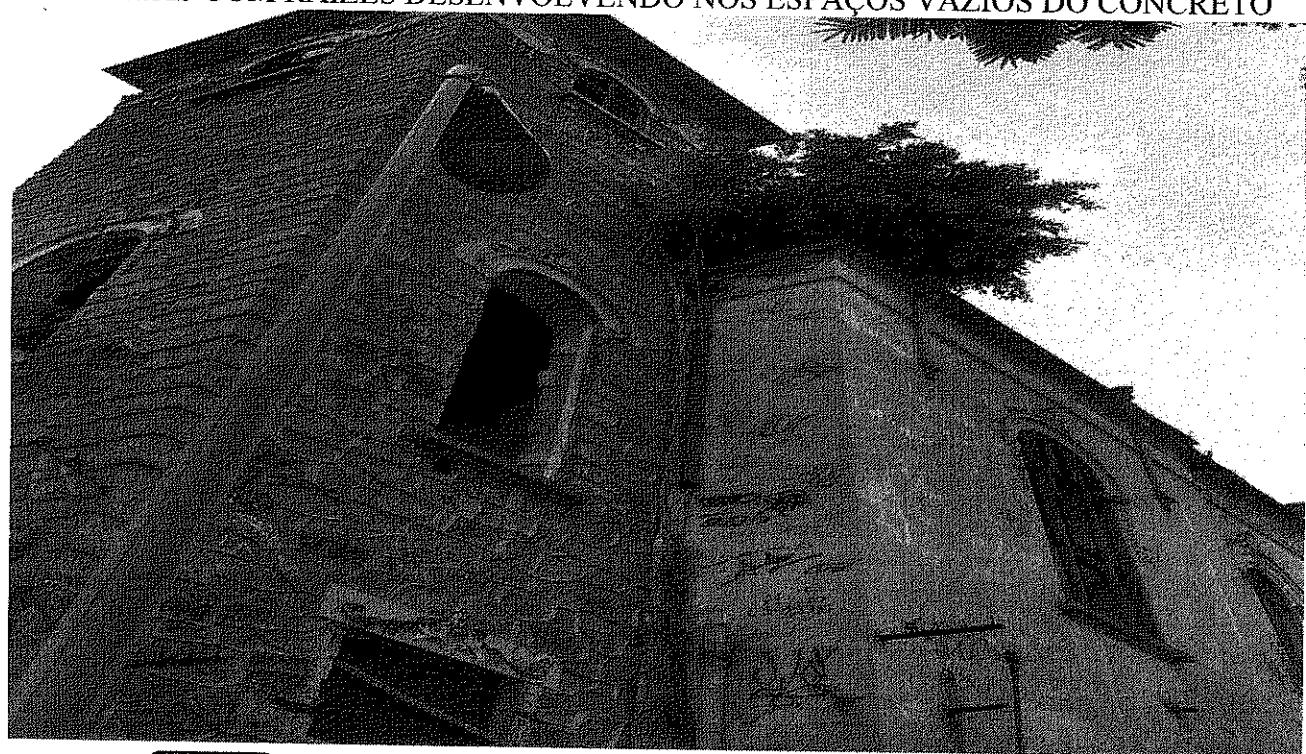
Constatamos inúmeros problemas no local, tais como: Plantas com raízes se desenvolvendo pelos espaços dos concretos das estruturas, laje da cobertura com infiltrações generalizadas, portas e janelas ausentes, lajes com riscos em potencial de ruína.

PLANTAS COM RAÍZES DESENVOLVENDO NOS ESPAÇOS VAZIOS DO CONCRETO

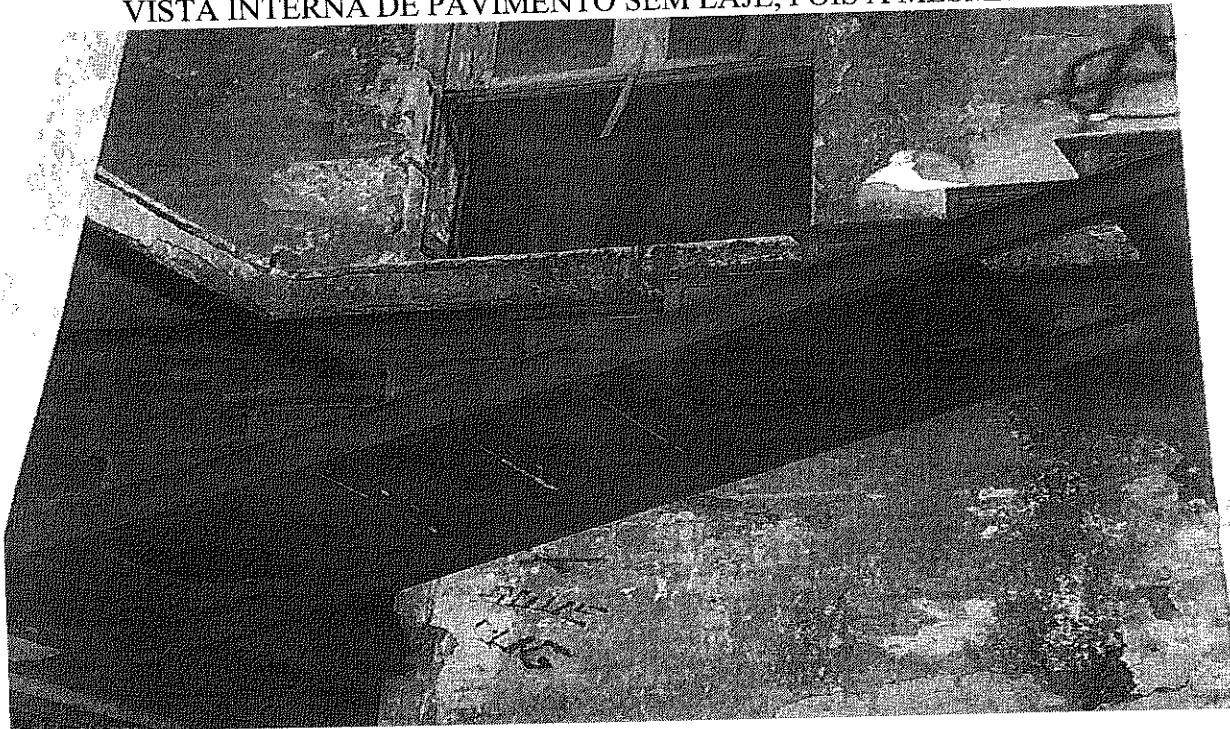
VISTA INTERNA DE PAVIMENTO SEM LAJE, POIS A MESMA JÁ RUIU

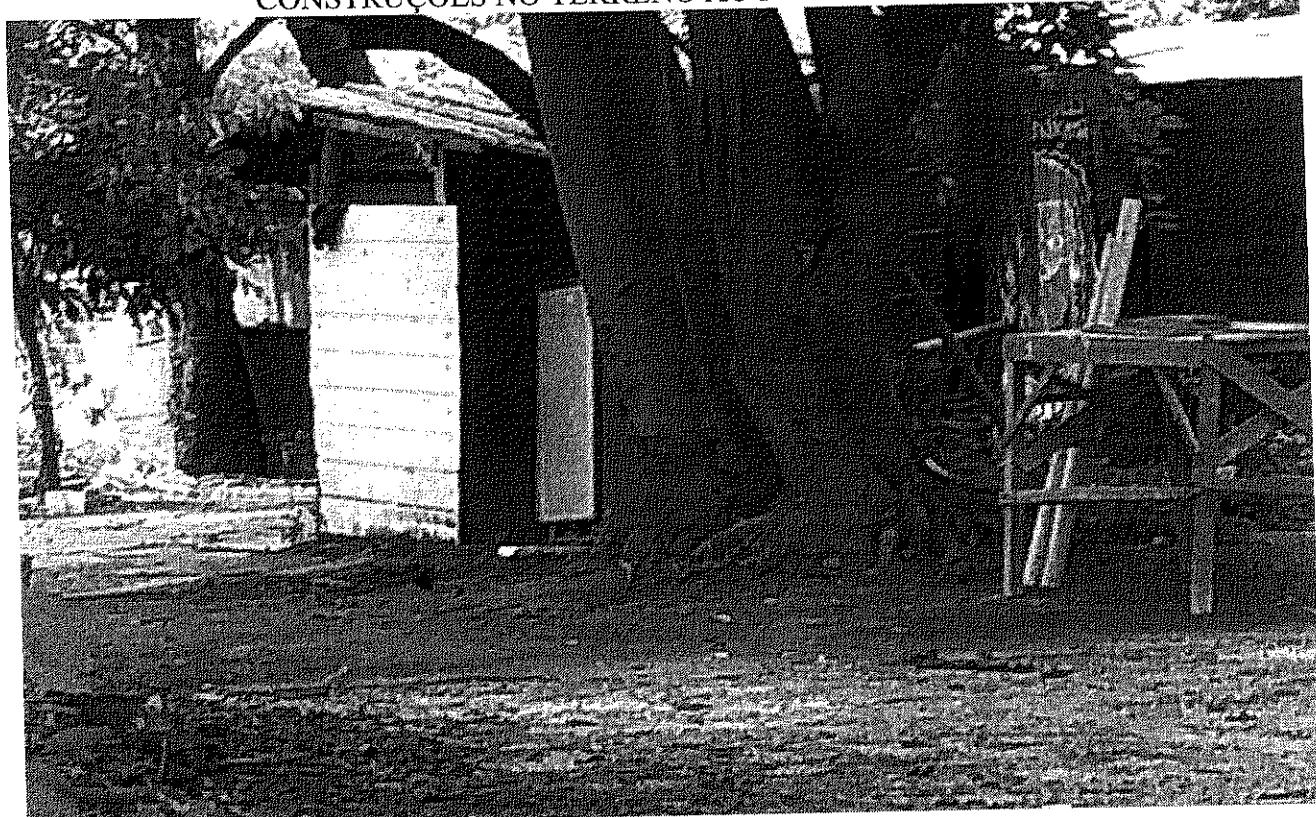
Alguns cidadãos indígenas estão ocupando pequena parte do prédio, no entanto uma quantidade bem maior construíram pequenos abrigos no terreno que fica ao redor do prédio.

CONSTRUÇÕES NO TERRENO AO REDOR DO PRÉDIO
